Kloster Falkenhagen

durchgeführte Ingenieurleistungen:

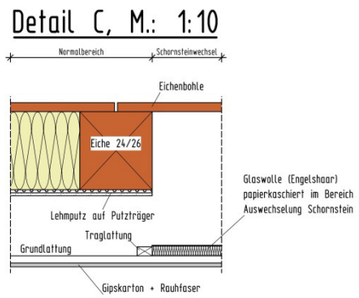
Vorholzstück ausgebrochen

Sanierung Sparrenfußpunkt
